FICHES DE PROTECTION PATRIMONIALE

MEDAN

Edifice, Patrimoine Urbain et Rural (EPUR)

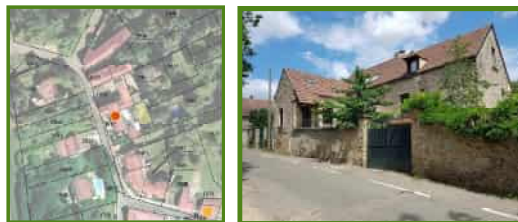
Edifice patrimoine urbain et rural
78384_PAT_035

Nom : Maison rurale

Typologie : Maison rurale

6 RUE DES AULNES

Etat : Bon et transformé **PROTECTION :**
Remarquable

| Morphologie & Implantation des constructions | Rapport à la rue : Aligné | |
| | Gabarit : R+1+C | |
| Qualité urbaine & architecturale | Traitement de la façade | Composition : Travées régulières Matériaux : Pierre |
| | Traitement de la toiture | Forme : 2 pans Matériaux : Tuiles mécaniques |
| | Dispositions particulières | Composition urbaine et architecturale rurale du bâti : implantation, gabarit, matériaux, ouvertures (lucarne) |

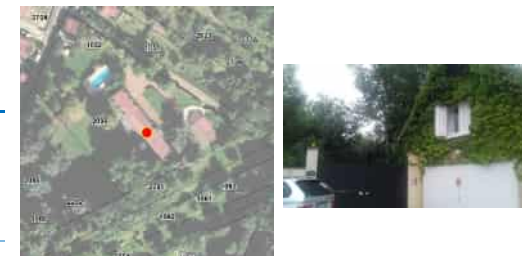
Edifice patrimoine urbain et rural
78384_PAT_014

Nom : Longère Tuilerie

Typologie : Maison rurale

16 RUE DES AULNES

Etat : Bon et transformé **PROTECTION :**
Remarquable

| Morphologie & Implantation des constructions | Rapport à la rue : En recul | |
| | Gabarit : RDC | |
| Qualité urbaine & architecturale | Traitement de la façade | Composition : Travées régulières Matériaux : Enduit |
| | Traitement de la toiture | Forme : 2 pans Matériaux : Non visible |
| | Dispositions particulières | Enseigne artisanale ancienne |
